SKF Technisches Bulletin

VKJC 1045/1046/5205/5208 – Obligatorischer Austausch des Achsschenkelsatzes in Verbindung mit dem Antriebswellensatz

VW Multivan V, Transporter V

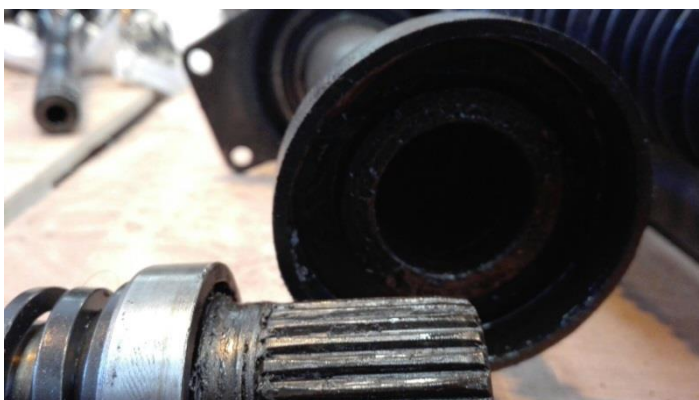
Pic. 1

Aufgrund von Funktionsstörungen des Fahrzeuggetriebes bei den oben genannten Anwendungen gibt es Probleme mit der Verzahnung der Antriebswelle auf der Seite des Originalgetriebes, was zu einem vorzeitigen Ausfall von Achsstummel und Antriebswelle führt, wie in Bild 1 und Bild 2 dargestellt. 2.

Das Problem bleibt bestehen, wenn die Antriebswelle ohne einen neuen Wellenstumpf ersetzt wird. Die Verzahnung des ursprünglichen Wellenstumpfes weist nämlich mehr Toleranz auf als erforderlich, so dass die Verzahnung der Antriebswelle vorzeitig beschädigt wird.

Für eine vollständige und fachgerechte Reparatur bietet SKF daher beide Komponenten an, da ein gleichzeitiger Austausch der Antriebswelle und des Wellenstumpfes zwingend erforderlich ist.
